Implante transalveolar en sustitución de una corona espiga de pronóstico dudoso

Transalveolar implant to replace a pin crown of doubtful prognosis

Josefina Fajardo Puig

Clínica Docente de Prótesis Estomatológica de Marianao. Facultad de Ciencias Médicas "Finlay-Albarrán". Universidad de Ciencias Médicas de La Habana. Cuba.

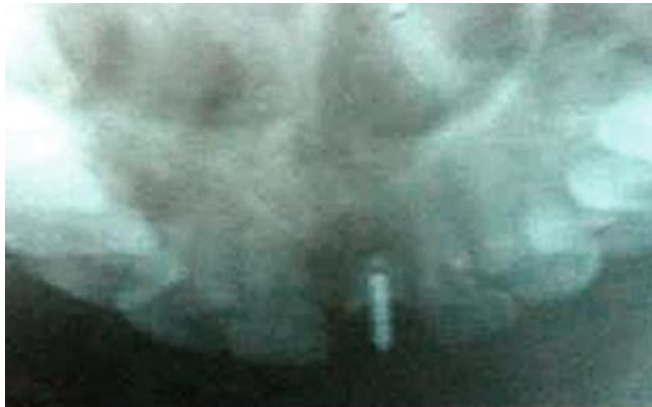
Radiográficamente observamos área radiolúcida en la zona y reabsorción del 1/3 apical de la raíz, pero conservaba la altura ósea gingival (Fig. 1).

Fig. 1. Corona espiga con proceso periapical.

Se procedió a la retirada de la corona espiga y la exodoncia de la raíz del incisivo central superior derecho. La cirugía fue realizada mediante la técnica de colgajo para una mejor visualización del lecho óseo, y poder realizar un raspado y curetaje en toda el área periapical, teniendo en cuenta todos los cuidados preoperatorios y posoperatorios requeridos.

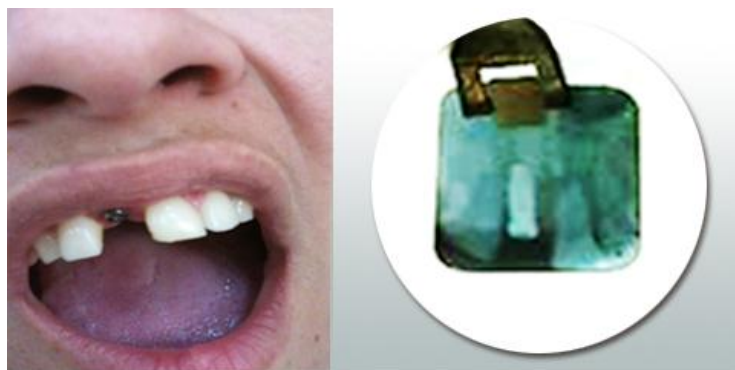
A continuación se colocó el implante Avanza de 15 mm de largo x 4 mm de diámetro, con relleno de fosfato tricálcico. Es un implante que posee bajo porcentaje de rechazo, con una superficie rugosa por el doble grabado ácido y la forma de sus ápices agudos autopercutorantes junto a la rosca autosustentable, aseguran una inmovilidad inicial absoluta¹² (Fig. 2)

Fig. 2. Implante Avanza colocado.

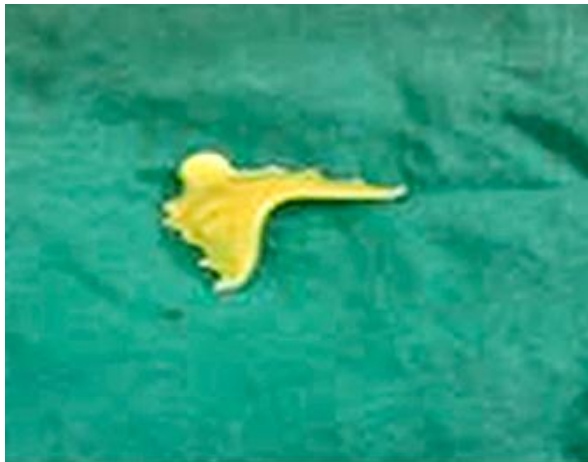
Después de culminada la cirugía, fue rehabilitada con una prótesis parcial acrílica removible por razones estéticas, para esperar el periodo de osteointegración (Fig. 3).

Fig. 3. Prótesis parcial memovable.
